ОТ АРДЖО АРИЧА ДО МРЕНА. СРАВНИТЕЛЬНЫЙ АНАЛИЗ РАБОТЫ ЭКСПЕДИЦИЙ 1920 И 2013 ГОДОВ, ИЗУЧАВШИХ ПАМЯТНИКИ В ОКРЕСТНОСТЯХ ТЕКОРА

Armen Ghazaryan – From Arjo Arich to Mren: Comparative Analysis of the Work of 1920 and 1923 Expeditions Having Studied the Monuments in the Vicinity of Tekor

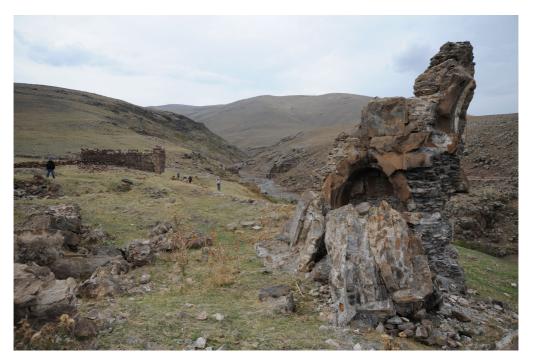
- 1. Руины монастыря Арджо Арич. Фото А. Казаряна, 2013.
- 2. Храм V в. в Текоре. Фото А. Казаряна, 2013.

| № | Название памятника, | Состояние во время работы | Состояние во время работы |
|---|---|--|---|
| 1 | Арджо Арич. Монастырский комплекс у села Аладжа | комплекса из двух зданий: церкви и гавита. Сохранялись северо-западный угол и южная стена церкви, угловые участки стен гавита (за исключением северо-восточного), его колонны, некоторые арки и фрагменты перекрытия. Хачкары и рисованные кресты присутствуют на сторонах северо-восточного угла гавита. Среди упавших крупных | судя по формам, принадлежал к распространенному в эпоху Багратидов типу купольного зала. Рядом лежит фрагмент купола с остатками конического покрытия и другие фрагменты, остальных частей церкви и гавита не существует. Длинная стена к западу от руин, очевидно, служила монастырской оградой. К северу от руин лежит расколотый хачкар. |

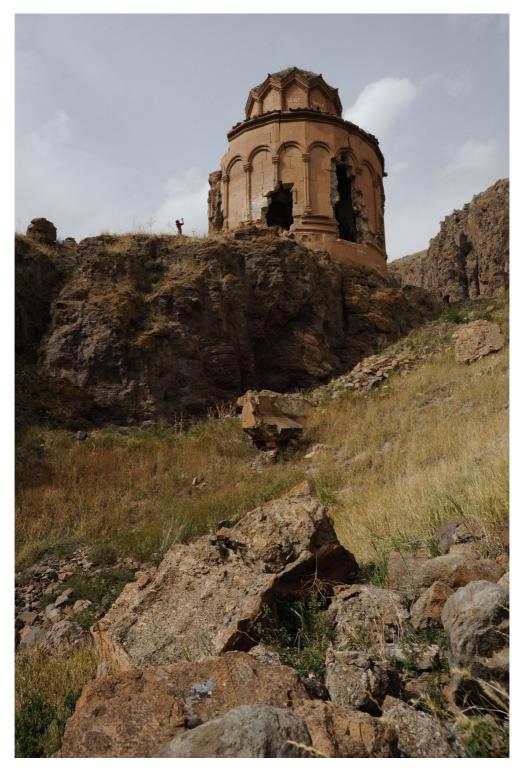
3. Церковь Сурб Саргис в Хцконке и взорванные и сброшенные в ущелье фрагменты других церквей монастыря. Фото А. Казаряна, 2013.

| № | Название памятника, | Состояние во время работы | Состояние во время работы |
|---|---|--|---|
| 4 | Хцконк. Монастырский ансамбль, состоящий из пяти купольных церквей, обрамленного хачкара и жилых построек, расположившихся на небольших уступах левого скалистого | Все строения ансамбля находятся в относительной сохранности. Отмечена необходимость ремонта покрытий церквей. | |

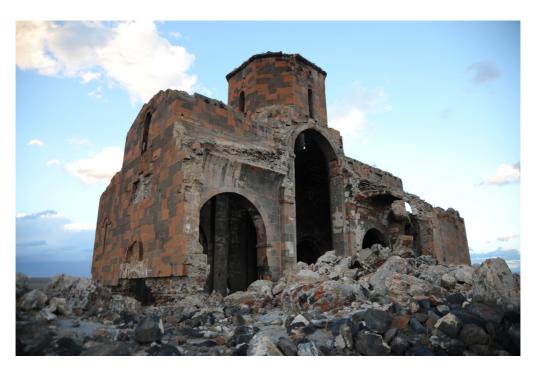
4. Собор в Мрене. Вид с юго-запада. Фото А. Казаряна, 2013.

| | | | Место церкви в 300 м к югу от |
|---|---|---|---|
| 9 | Мрен. Средневековый | Отмечено большое количество па- | Собор остается единственным па- |
